Chimie et Notre-Dame

*La science au service
d'une résurrection*

RECUEIL DES RÉSUMÉS

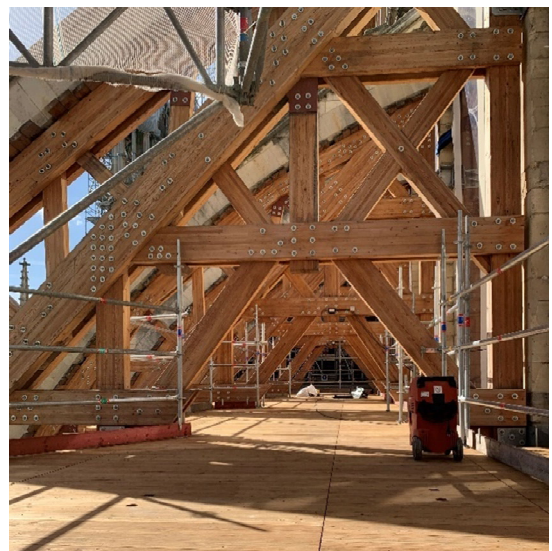
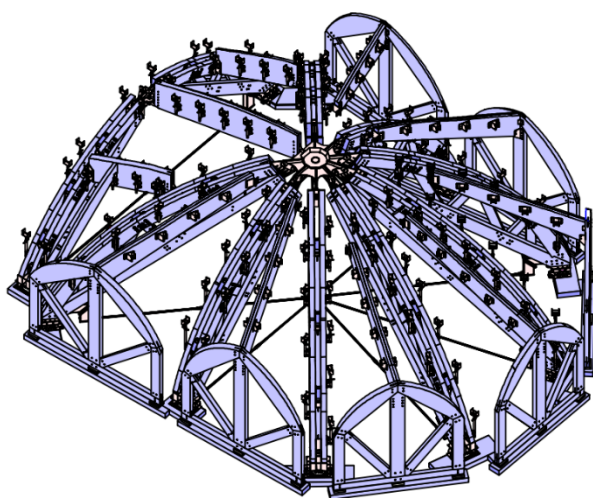
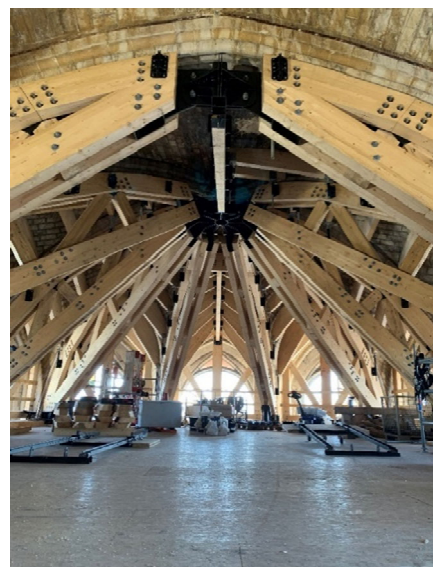
Ce jour, je vais vous présenter plus particulièrement la sauvegarde des voûtes à travers la méthodologie d'étalement par cintres que l'on a accomplie au niveau des arcs-boutants et des voûtes.

Seront présentées toutes les étapes pour la sauvegarde du monument. Nous commencerons par la numérisation, la conception mécanique des cintres, jusqu'à l'aboutissement de la pose. A cela, nous expliquerons les phases de fabrication et assemblage de toutes ces pièces.

- Sur la conception des cintres bois pour soutenir les arcs-boutants,
- Sur la réalisation des planchers bois pour ceinturer les murs gouttereaux et ainsi aider à la poursuite des travaux de sauvegarde,
- Sur les renforts des Beffrois,
- Sur les nombreux étrésillonnements des zones sinistrées,
- Sur la conception de chevalements intérieurs,
- Sur les renforts de voûtes.
